PARKEERONDERZOEK
BLOEMENBUURT, UDEN
GEMEENTE UDEN

Projectnummer: 2021UDE01
Status: definitief

Veghel, 6 augustus 2021

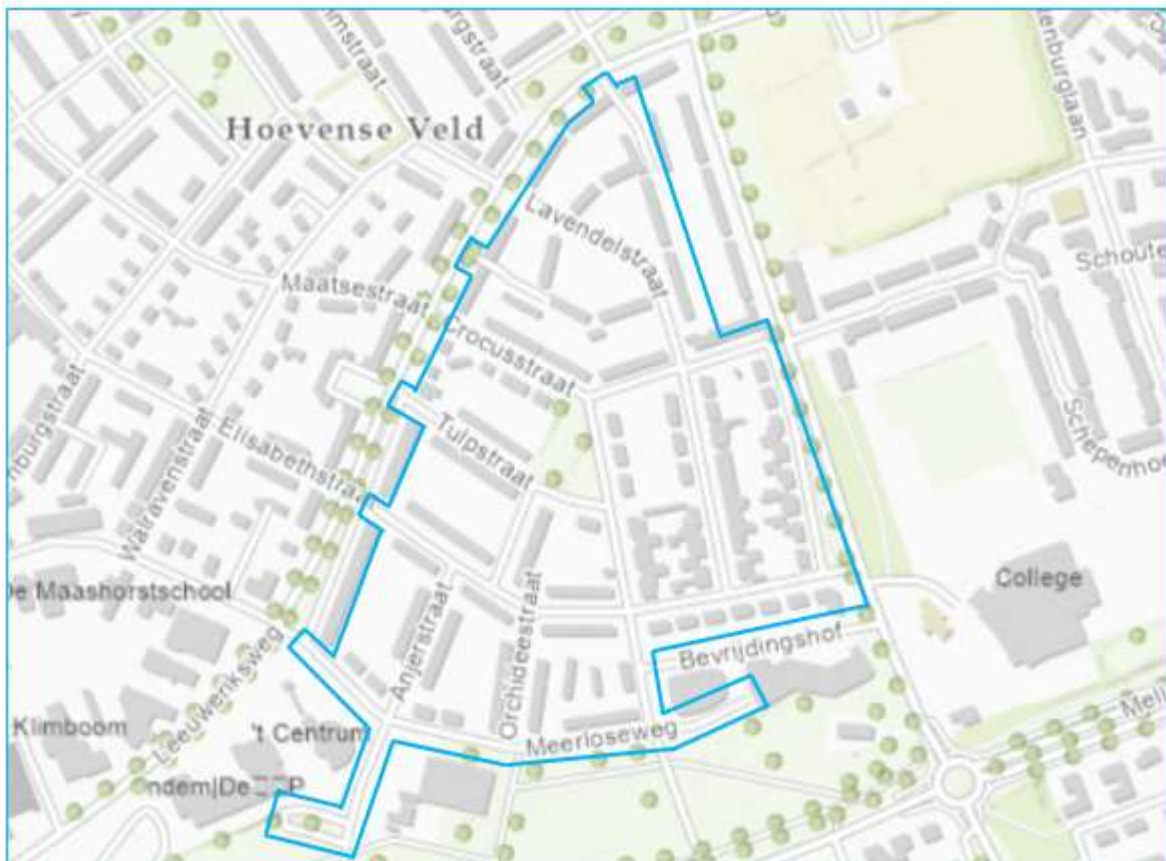
Figuur 1: Het onderzoeksgebied.

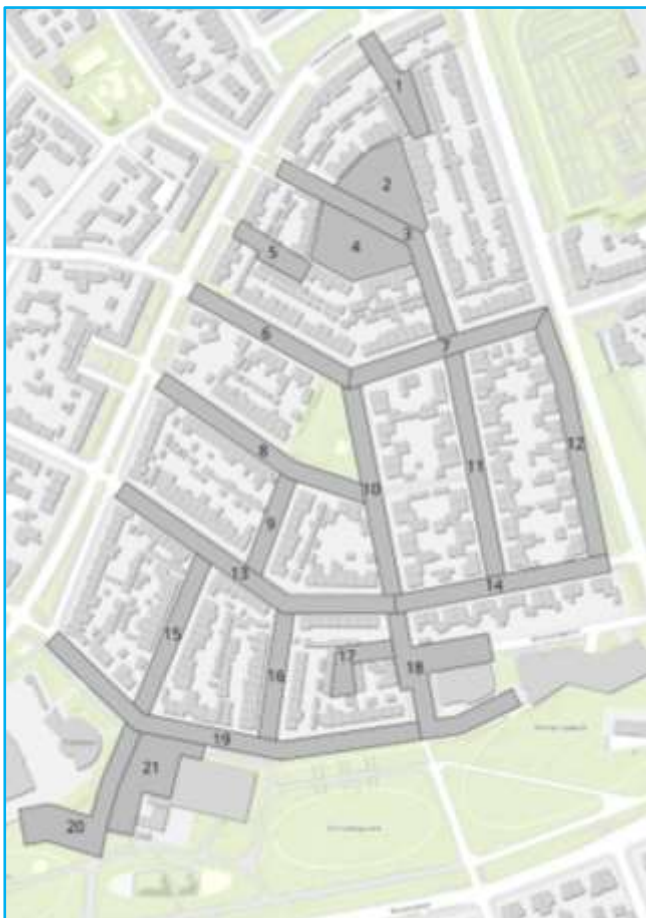
Sectie	Straatnaam
1	Leeuwerikseweg
2	Lavendelstraat
3	Lavendelstraat
4	Lavendelstraat
5	Leeuwerikseweg
6	Crocusstraat
7	Crocusstraat
8	Tulpstraat
9	Begoniastraat
10	Hyacintstraat
11	Lavendelstraat
12	Crocusstraat
13	Narcisstraat
14	Narcisstraat
15	Anjerstraat
16	Orchideënstraat
17	Hyacintstraat
18	Hyacintstraat
19	Meerloseweg
20	Ereprijsstraat
21	Ereprijsstraat

Figuur 2 en tabel 3: Sectie indeling Bloemenbuurt, Uden
